## MONTEFORTE IRPINO (AV), LOCALITA' SAN MARTINO INDAGINI EFFETTUATE PRESSO IL CASTELLO MEDIOEVALE (OTTOBRE 2019),

### RELAZIONE ARCHEOLOGICA

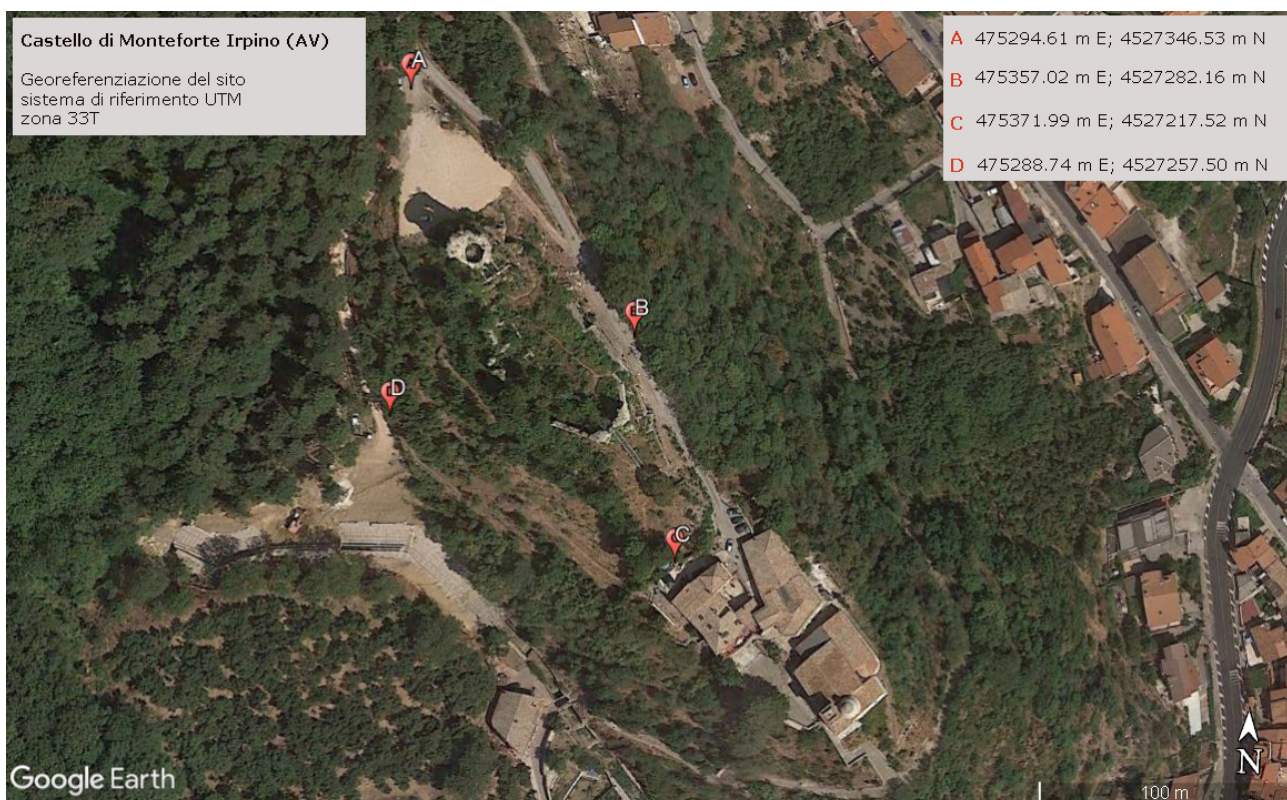
L'insediamento castrense si caratterizza per una pianta irregolare che segue l'andamento naturale delle isoipse del colle di San Martino (fig.1).

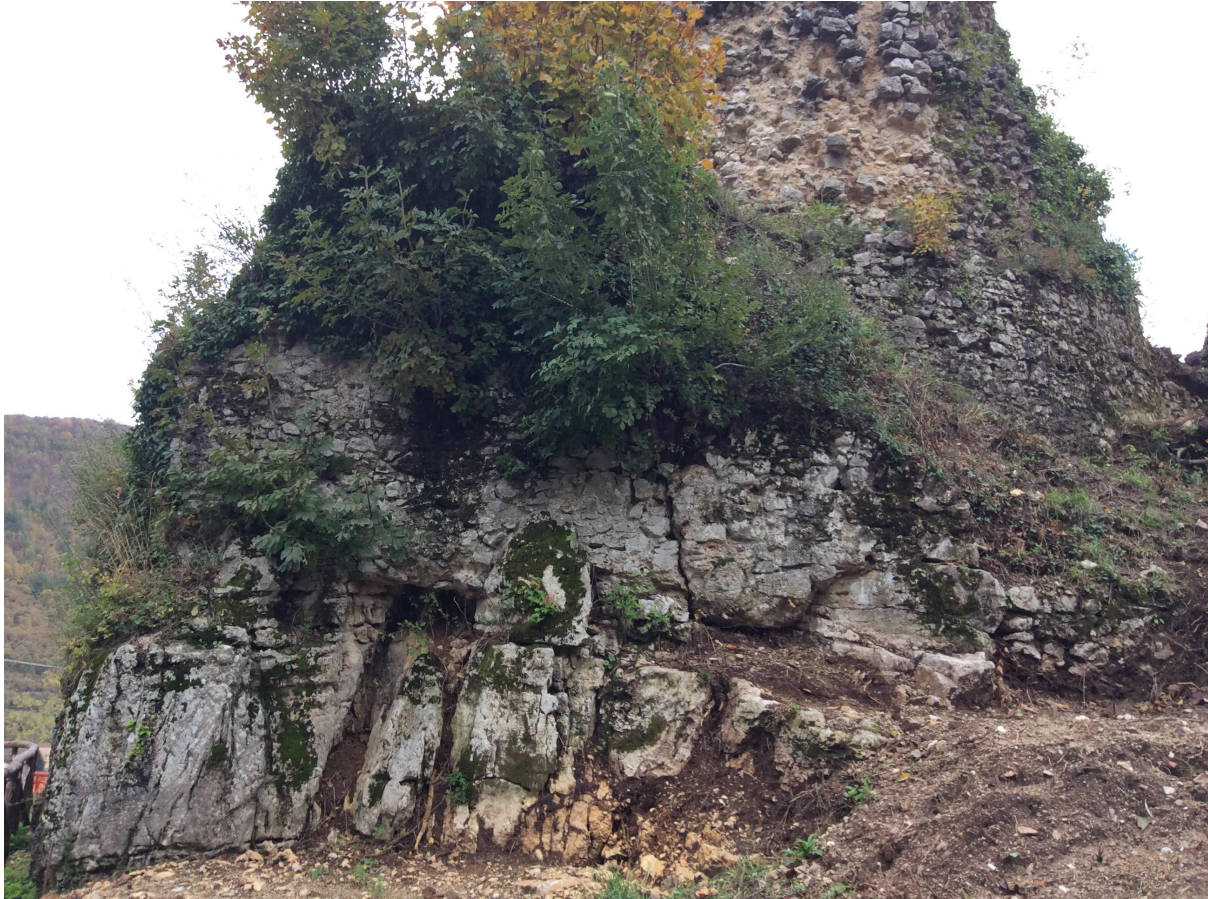
Fig.2 Il banco roccioso emergente con tracce di lavorazione della roccia ed inserimento di paramenti murari

All'estremità Nord-Ovest si staglia la monumentale torre angioina di forma troncoconica, edificata su un costone calcareo con evidenti tracce di tagli e livellamenti della roccia (fig.2). Sul fronte meridionale del dongione, si distinguono alcuni piccoli vani oggetto di scavi archeologici negli anni '80. Sul fronte occidentale, invece, si susseguono alcuni ambienti con un andamento NO-SE, che sfruttano come pareti orientali di fondo la lunga muraglia difensiva, lungo il cui perimetro attualmente si riconoscono almeno tre torri a base semicircolare. Tale muraglia prosegue verso Sud-

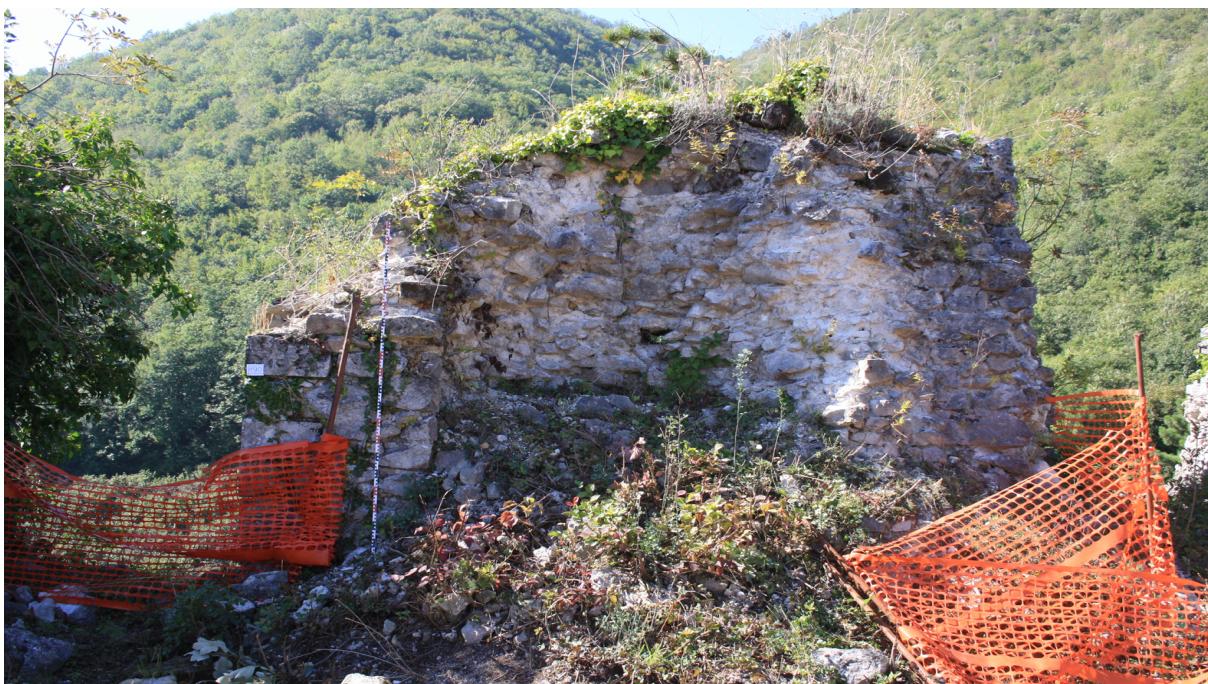
Fig.5 Vano C ad inizio lavori con i crolli ancora in posto

Identica situazione si è registrata con la pulizia dell'attiguo vano C, posto quasi al centro dell'ala Ovest e caratterizzato da una pianta rettangolare (10 m x 4 m ca.) con parete di fondo che si aggancia ad una torre semicircolare (3<sup>a</sup> torretta da Nord) affiancata da un accesso delineato da stipiti in blocchi lavorati. Anche in questo caso, come si diceva, l'asportazione dello strato di terra che interessava tutta l'area (US 1), parzialmente coperto da un crollo (US 2) localizzato in prossimità della parete di fondo, ha messo in evidenza il telo di plastica posto a copertura del piano di frequentazione in malta grigia piuttosto compatta (figg.5-6).

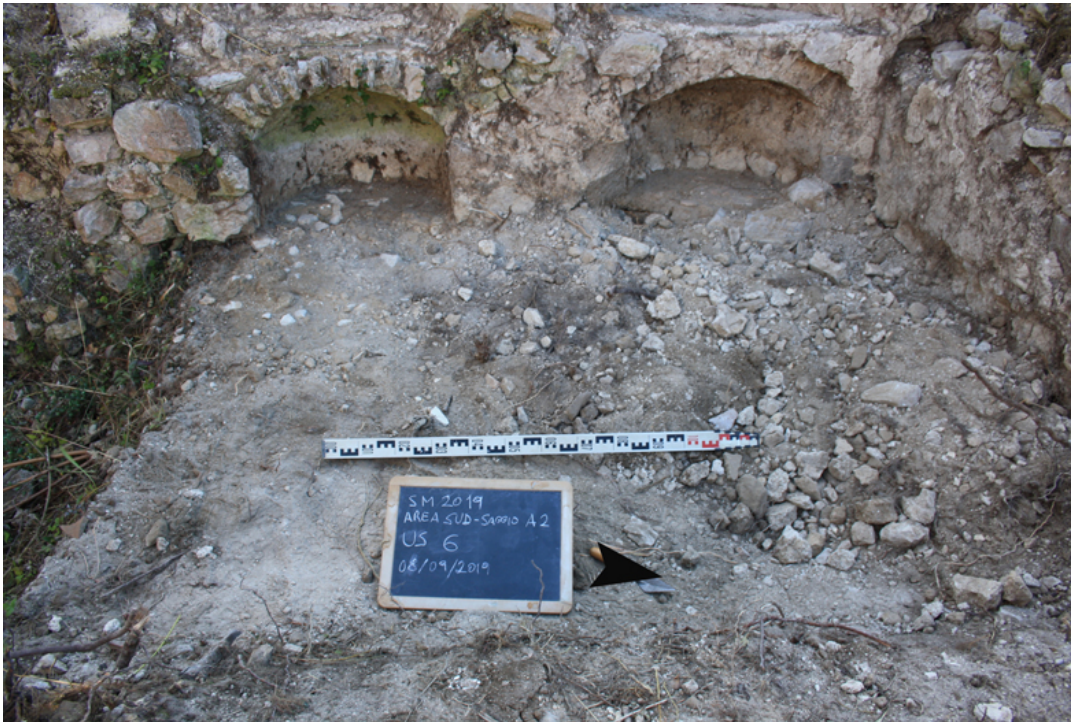
Fig.8 Lo strato di crollo (US 6) nella zona Ovest

I lavori hanno avuto inizio con l'asportazione dell'US 3, uno strato di crollo la cui matrice è costituita da terra mista a intonaco e malta, in cui sono stati rinvenuti diversi materiali edili (coppi, tegole, pietre). Tale strato interessava tutta l'area a ridosso dell'USM 10 e conteneva diverso materiale moderno frutto di frequentazioni dell'area in tempi recenti (vetro, plastica, ferro). Questo crollo, che riempiva anche le due nicchie visibili all'estremità Nord del muro, copriva uno strato di terra contenente abbondanti frammenti, piuttosto grandi, di malta compatta (US 6). Pertanto l'US 6, con andamento Ovest-Est, rappresenta di fatto il crollo di un solaio che doveva coprire il vano. Lo strato si appoggia non solo al muro Ovest (USM 10) ma anche all'USM 20 a Nord e riempie in parte le due nicchie Nord della fila inferiore (fig.8).

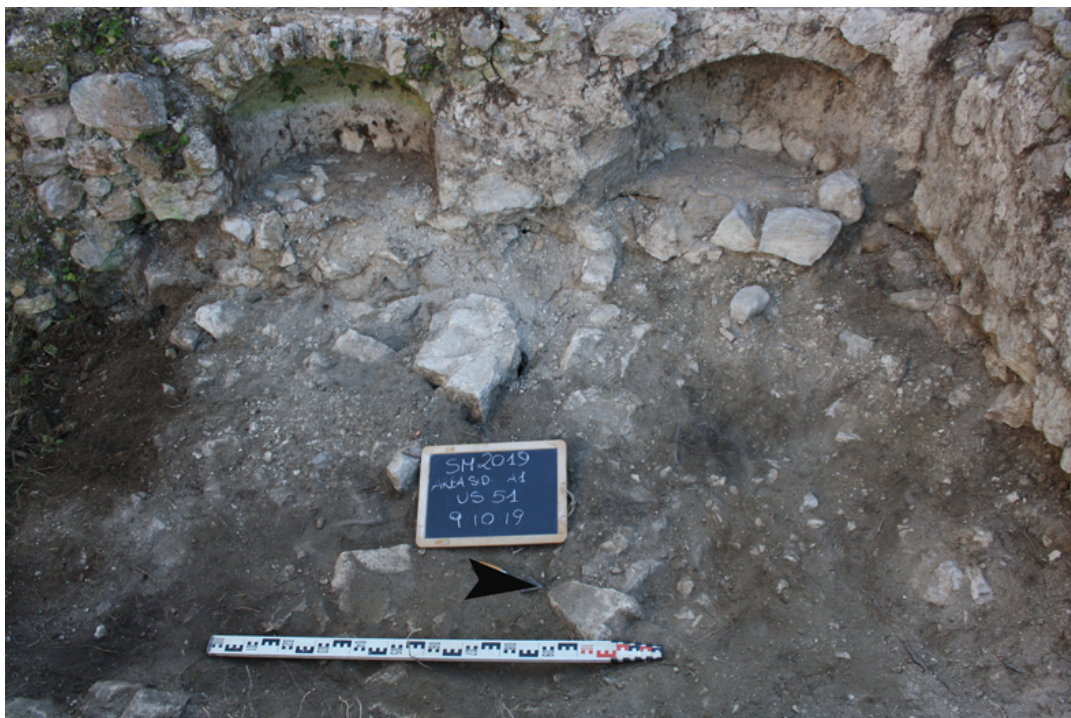
Fig.9 L'accumulo di terra e pietre al di sotto del crollo del solaio (US 51)

Il crollo del solaio copriva uno strato di terra e pietre (US 51) interpretabile come parziale crollo delle creste murarie dei due perimetrali (USM 10-20), fig.9.

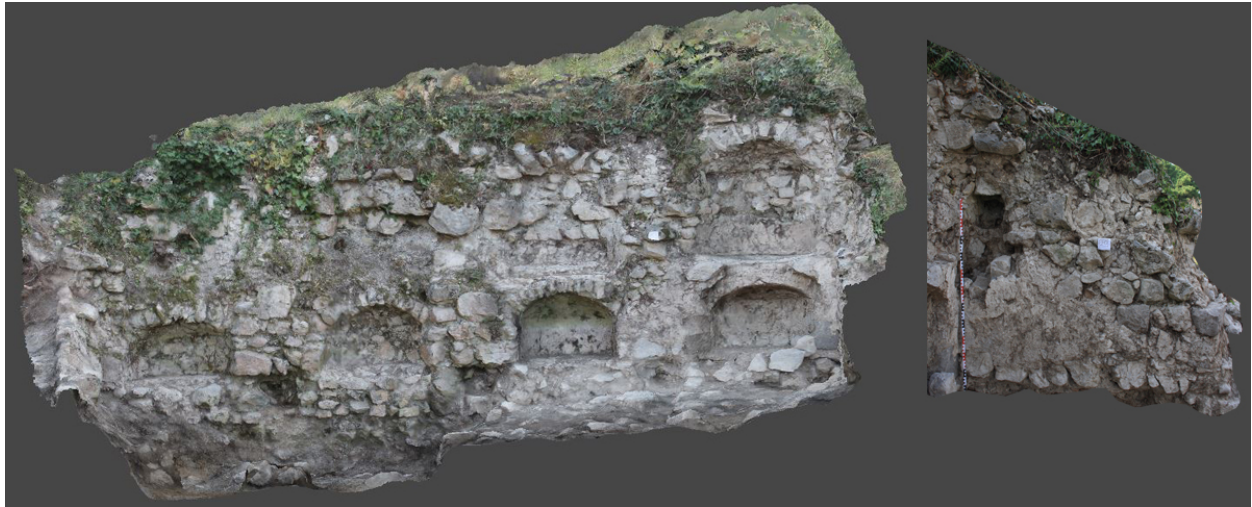
Fig.10 Fotopiano dell'USM 10 (a sinistra) e dell'USM 20 (a destra)

La pulizia di tutta l'area dalle piante infestanti, ha permesso di mettere in luce l'intero tracciato del perimetrale Ovest (USM 10). Questo si caratterizza per una doppia fila, ciascuna costituita da 4 nicchie voltate. A questo muro si appoggia ortogonalmente il muro Nord (USM 20) con andamento E-O (fig.10).

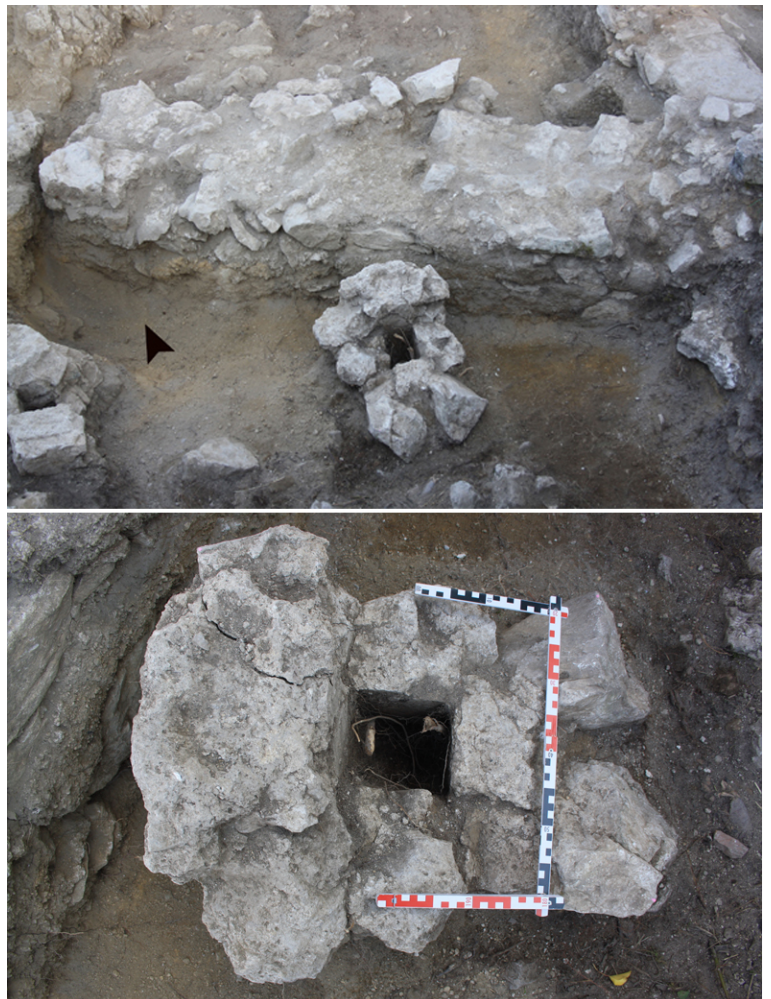
Proseguendo l'indagine su questo fronte, è stato possibile notare che tale stratigrafia, copriva uno strato di terra color ocra (US 59), concentrato sul fronte Est del saggio (a ridosso della sezione di scavo), contenente tracce di carbone e malta (e materiale moderno in superficie). A seguito dell'intercettazione di questo strato e della sua iniziale asportazione, è stato messo in luce un piccolo lacerto murario (USM 530) fig.11 (a destra).

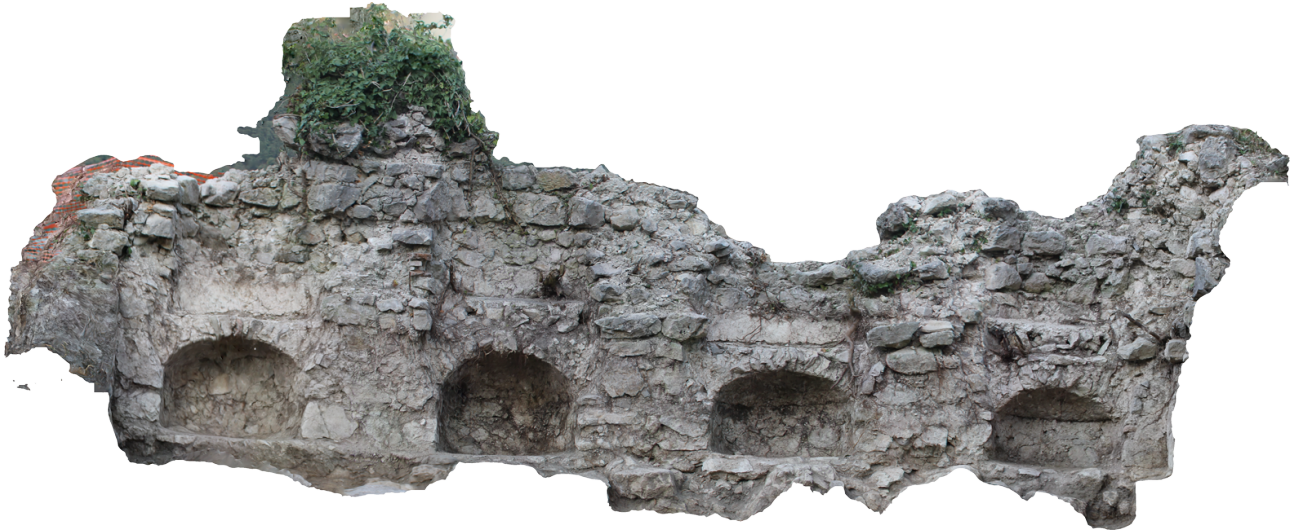
Fig.12 Fotopiano dell'USM 70

un coperchio smaltato e dipinto con linea ondulata in bruno, inquadrabile nel XV secolo, mentre l'US 59 ha restituito ceramica dipinta a bande con decorazioni a spirale (XIII-XIV secolo). Contestualmente, sul fronte opposto (lato Est dell'area) ha avuto inizio la pulizia a ridosso delle USM 60 e 70, quest'ultima speculare all'USM 10. La pulizia, inoltre, ha permesso di notare che anche il perimetrale 70 si caratterizzava per la presenza di due file di nicchie voltate (fig.12).

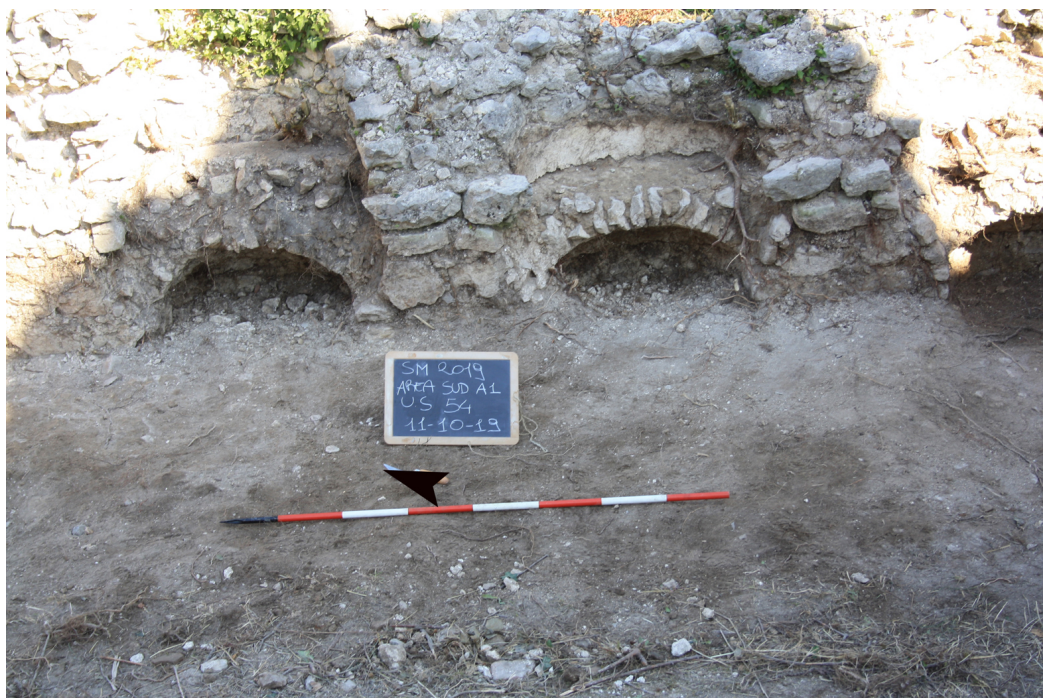
La stratigrafia, al di sotto della vegetazione è costituita da una sequenza di accumuli e piani di frequentazione. In primo luogo è stata messa in luce l'US 54 (strato di terra e pietre) che interessava tutta l'area, riempiendo parzialmente le nicchie della fila inferiore. Dal momento che conteneva al suo interno pietrame e laterizi, è probabile che sia il risultato del crollo parziale delle strutture perimetrali (fig.13, in basso).

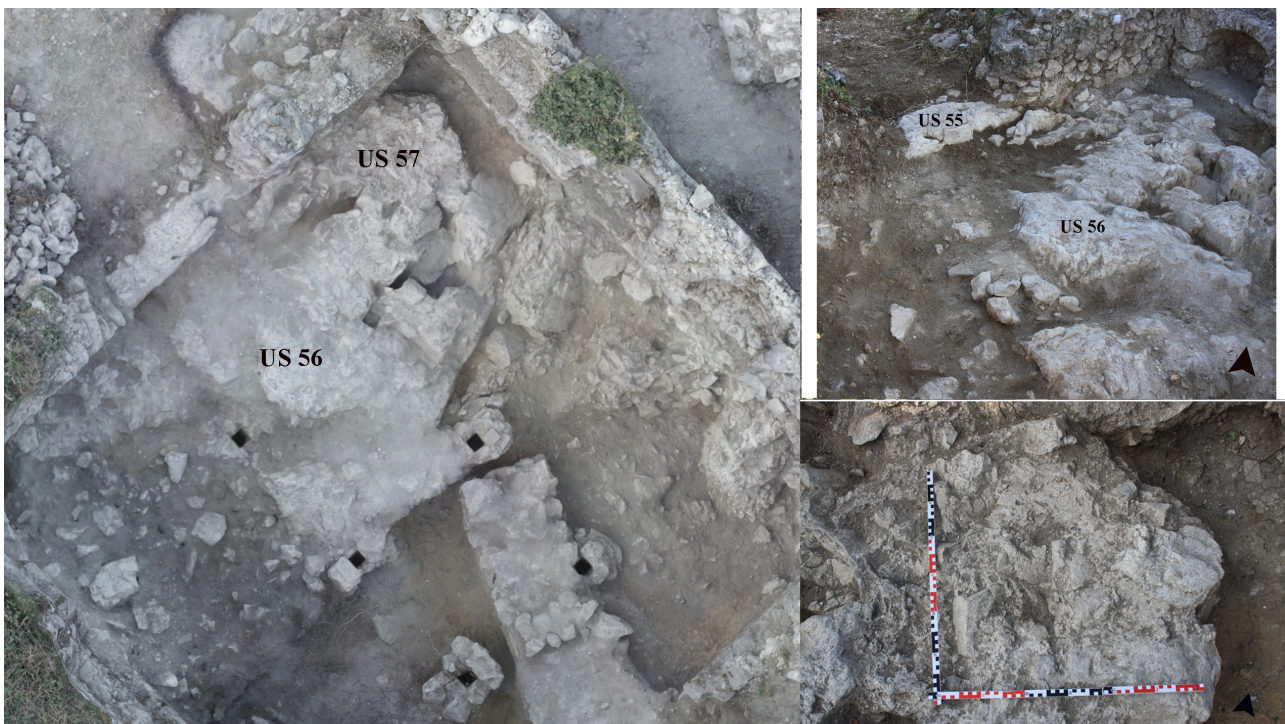
Fig.14 Il vano con nicchie. In evidenza il banco roccioso (US 56) e la preparazione per il piano di calpestio (US 57)

Lo strato copriva l'US 56 costituita da un banco di roccia affiorante, livellato al fine di essere impiegato come piano di calpestio. La roccia emerge in maniera evidente nella zona Nord dell'area e, in alcuni punti, le lacune naturali del banco sono state colmate con pietrame di risulta, sbizzato proprio per essere impiegato come inzeppature negli spazi vuoti. Nella zona Nord-Est del vano, e precisamente nell'angolo costituito dai due muri ortogonali USM 70 e 80, il piano di roccia levigato conserva ancora labili tracce di uno strato di malta (US 57), evidentemente impiegato come battuto pavimentale e che probabilmente doveva coprire tutta l'area. Tale livello si trova alla stessa quota dello strato in malta che interessa il piano delle nicchie nella fascia inferiore (fig.14).

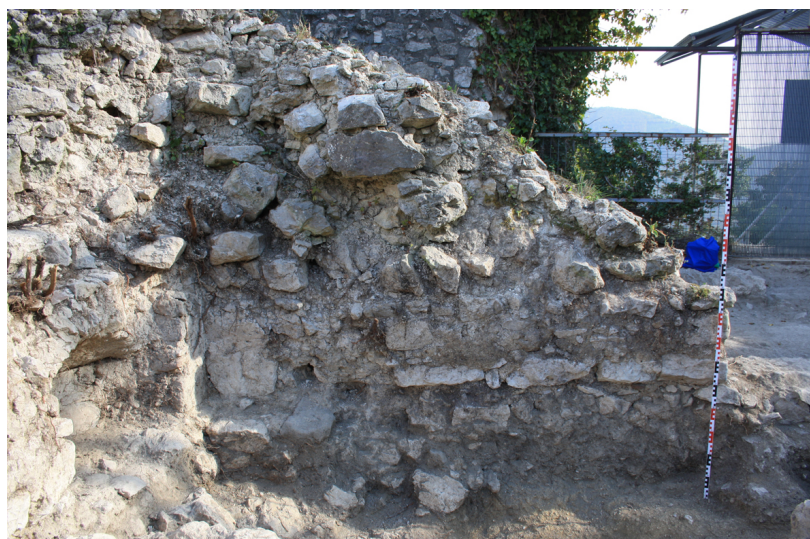
All'estremità Sud di questa zona, l'asportazione dell'US 54 ha rivelato in realtà che il piano di roccia si rintraccia in modo discontinuo. Si individua, invece, un accumulo costituito da terra mista a pietrame (US 58) che in parte copre la roccia e su cui si imposta il muro Sud (USM 60, a destra) di esile

spessore, probabilmente costruito contro terra, com'è possibile notare dalla sezione Nord del saggio A2, Fig.15 (in alto).

Infine, a Sud si conservano le USM 60 e 90, figg.15-36 (a destra).

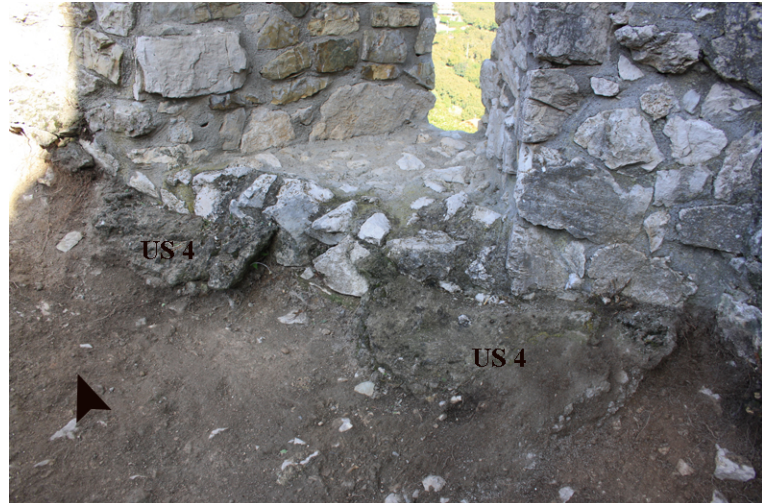
Contestualmente a queste attività, è stato aperto anche il fronte Sud in prossimità dell'attuale ingresso al sito. Si tratta di una piccola area estesa tra le USM 40-50 e 60 (fig.7). Con la pulizia dell'area dalle piante e dalle relative radici, si è messo in evidenza uno strato di malta cementizia grigiastra, che si conserva in modo discontinuo lungo la parete interna

dell'USM 40 e a ridosso della finestra (USM 30). Si tratta di un piano di calpestio moderno, realizzato a seguito dei restauri e steso sulla stratigrafia accumulatasi in quest'area (fig.16, in alto).

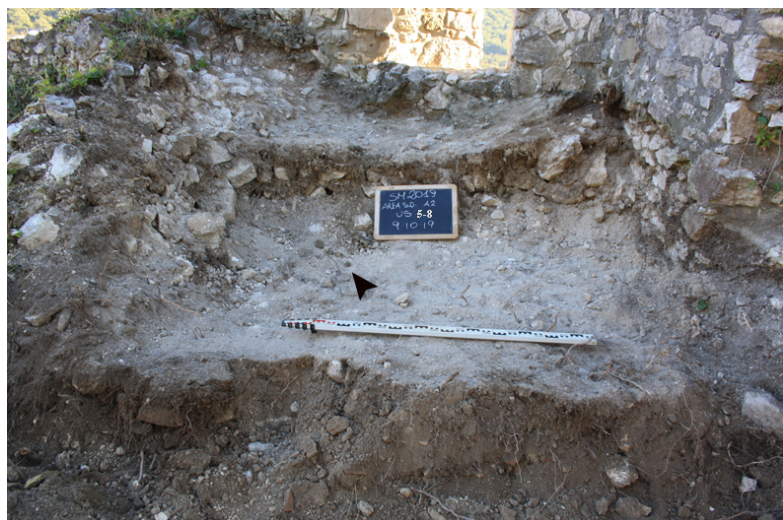
Verosimilmente si tratta del crollo delle porzioni superiori dei perimetrali stessi (USM 30-40-50). Al di sotto di questo crollo, sebbene in una matrice del tutto simile, si distingue l'US 8, costituita da terra contenente principalmente frammenti di coppi e tegole, interpretabile quindi come il crollo del tetto o di parte di esso. Da questo strato sono stati recuperati 66

frammenti pertinenti ad alette di tegole e 3 coppi frammentari (fig.17, in alto).

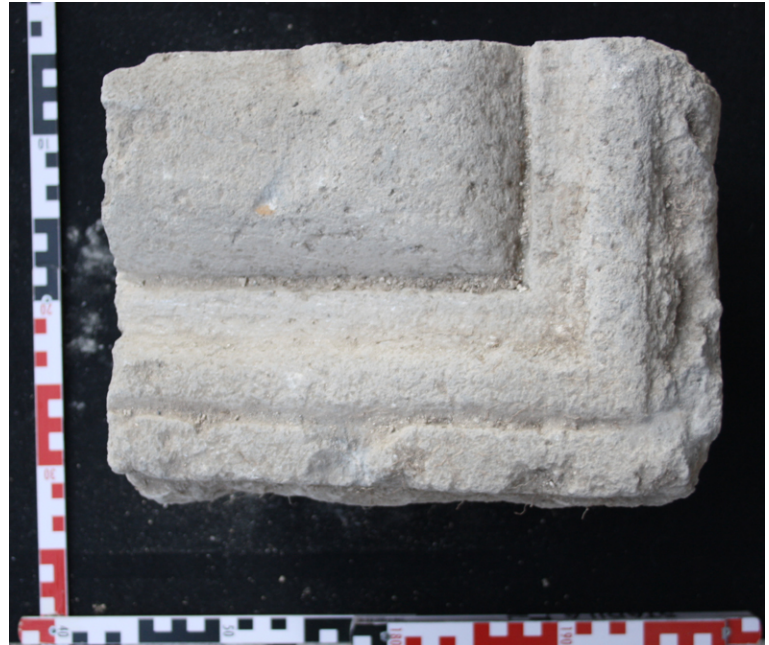
Le UUSS 5 ed 8 hanno restituito anche due conci in tufo grigio modanato, probabilmente impiegati come stipiti di porte o finestre (fig.18, a destra).

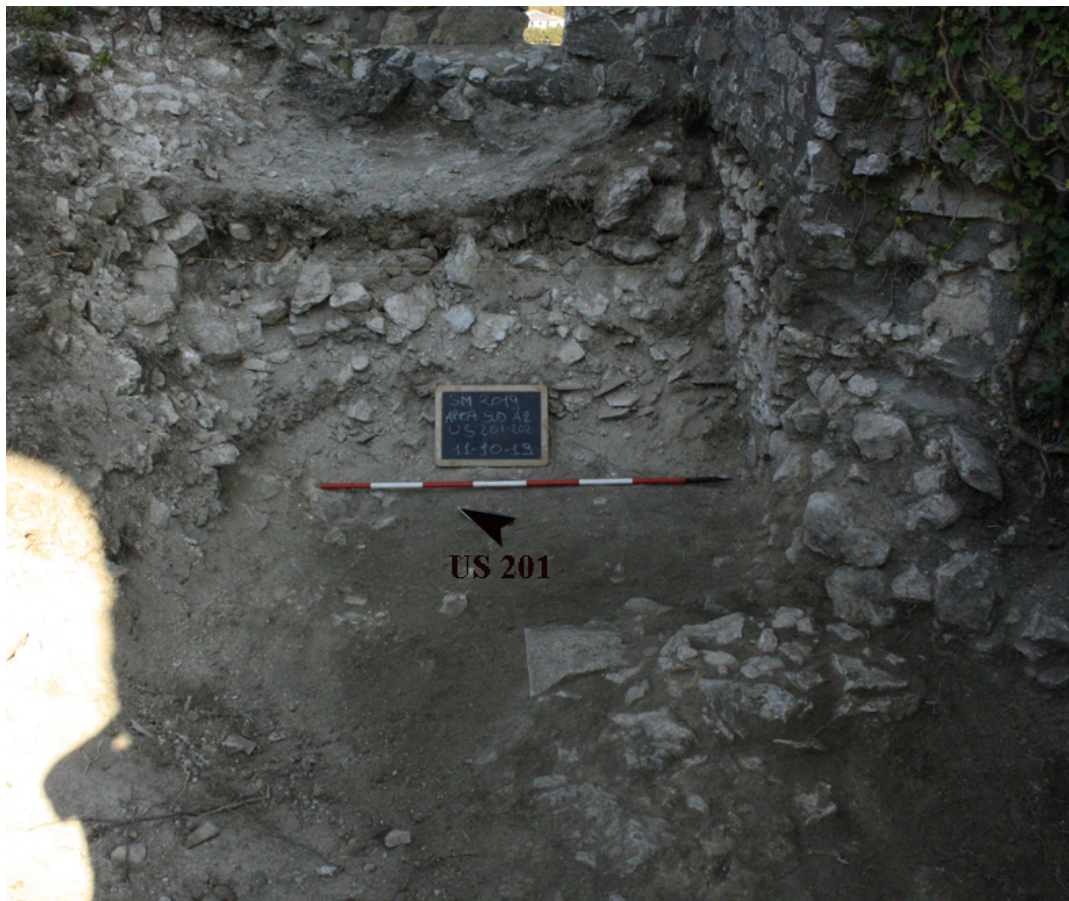
Fig.19 L'US 201 in prossimità dell'attuale ingresso al castello

Asportati i crolli, si evidenzia una sequenza di piccoli strati che rappresentano momenti di abbandono dell'area in oggetto. Nello specifico, si rinviene l'US 201 (strato di terra e pietrisco), che però ha restituito materiale ceramico inquadrabile in un arco cronologico piuttosto ampio (VIII-XII secolo), fig.19.

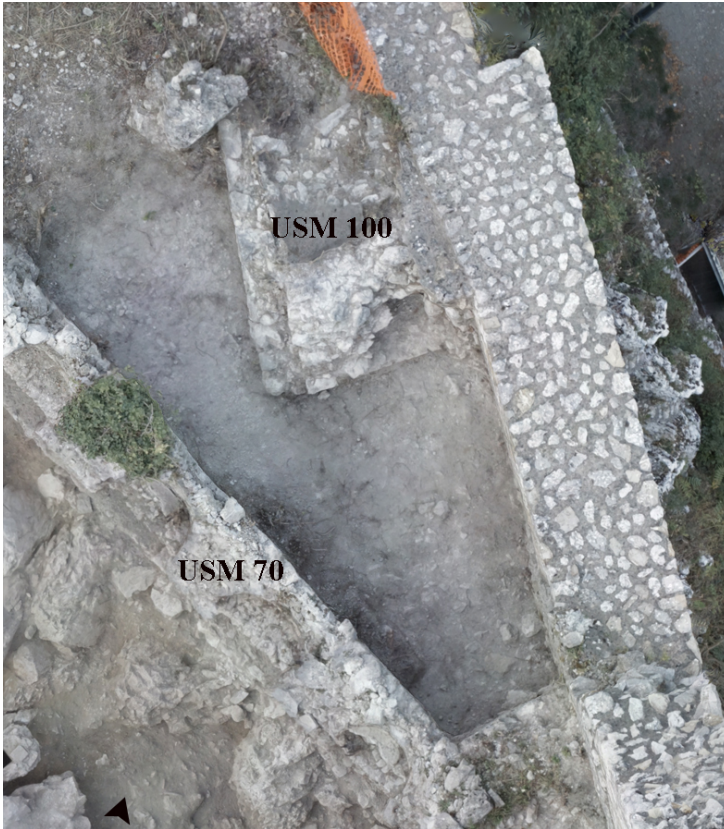
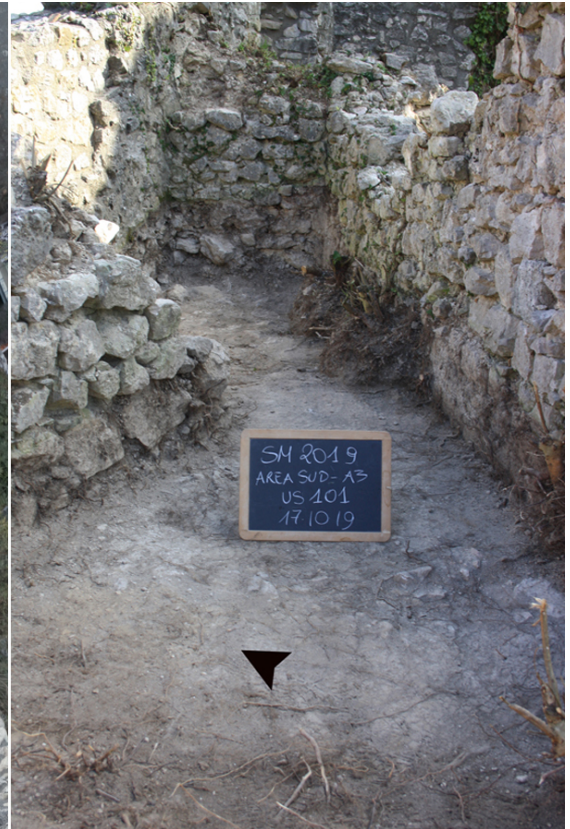
Figg.23 a-b. In alto il vano scala, in basso le spallette delle scala (USM 100)

Un terzo saggio ha interessato una piccola area (misure 3,50 m x 2,30 m ca.) compresa tra le UUSMM 40-70 e 100 (scala). La pulizia di quest'area, interamente infestata dalla vegetazione, ha portato tuttavia all'individuazione di teli di plastica che coprivano un probabile piano di frequentazione scoperto nel corso delle indagini passate. Nello specifico è stato, quindi, ripulito e messo in evidenza un battuto in malta e terra (US 101). Inoltre, è stato possibile apprezzare le murature della scala, costituita da una spalletta Ovest (con andamento N-S), ortogonale alla spalletta Sud. Una lacuna nella muratura, ha permesso di apprezzare il piccolo vano voltato, realizzato evidentemente con impiego di centine lignee, atto a sostenere le pedate in tufo grigio. Queste ultime si conservano in modo piuttosto discontinuo. Solo una delle pedate, infatti, è presente in posto, mentre altre due sono dislocate a Nord della struttura, figg.23a-b.

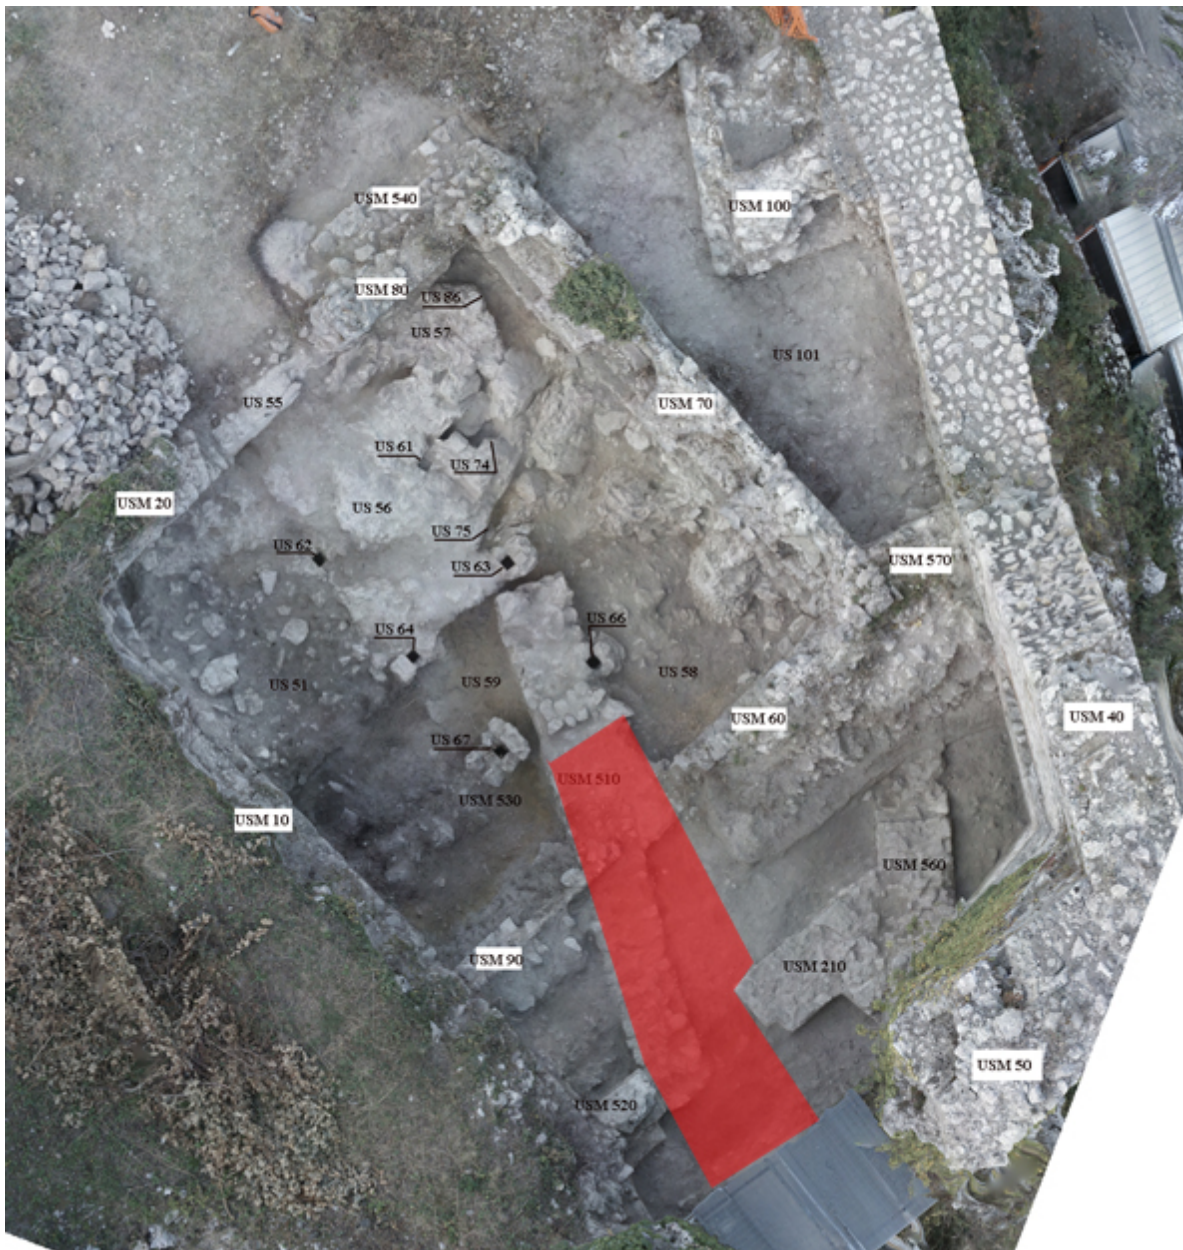
Fig.24 L'area di scavo, in rosso l'ultima porzione indagata

A questo stadio delle ricerche si è poi deciso di unire i due saggi (A1 e A2) asportando la stratigrafia presente nel loro mezzo e che occupava un'area piuttosto stretta di forma pseudo rettangolare. La decisione di intervenire in questa porzione soltanto in ultima battuta è stata dettata da esigenze puramente logistiche, dal momento che questa zona è stata impiegata, nel corso delle indagini, come passaggio dall'ingresso all'area della corte in cui è stato di volta in volta scaricato il materiale scavato (fig.24).

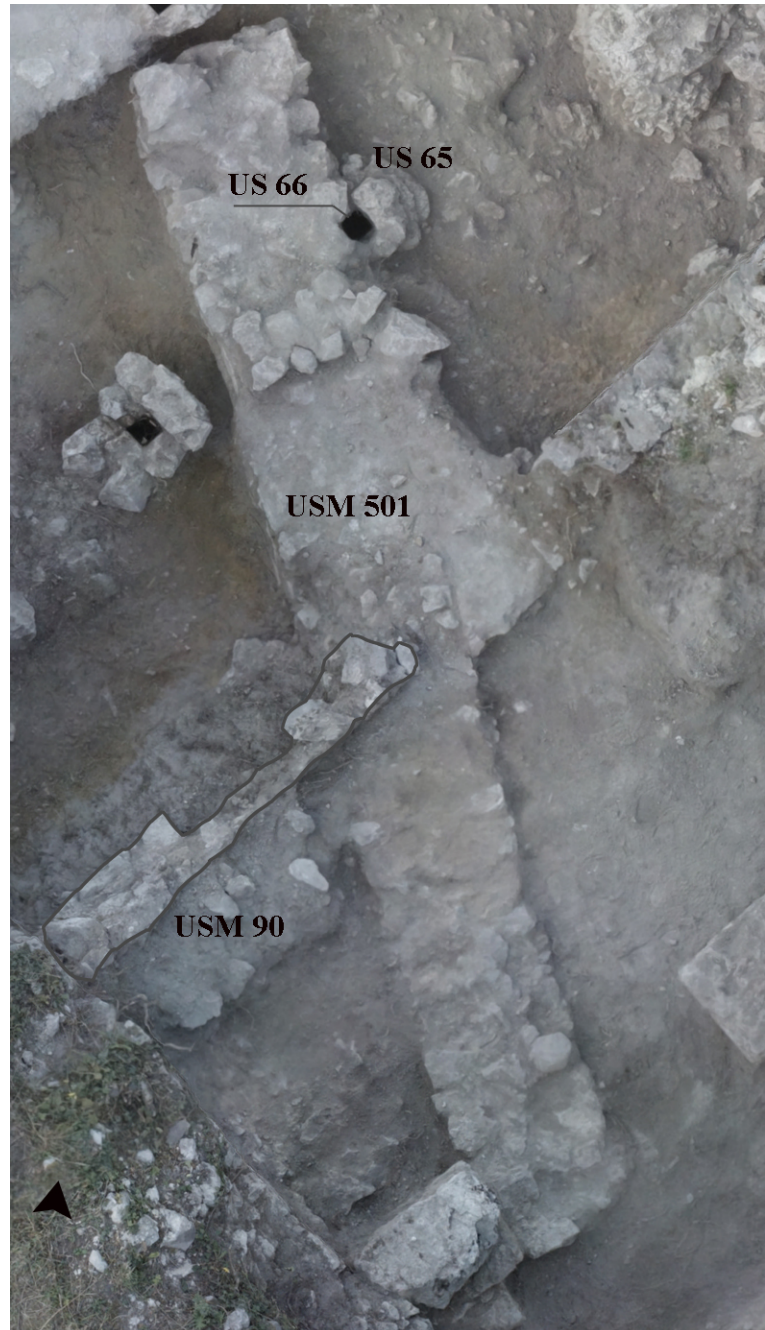
In questo modo è stato possibile mettere completamente in luce l'USM 510 che prosegue all'interno del vano con andamento SO-NE per una lunghezza totale di 6 m. Il muro risultava coperto da humus - oltre che dagli strati individuati nelle fasi di scavo dei fronti Est ed Ovest del saggio A1 - e parzialmente obliterato dall'USM 90. Inoltre, sul fronte Est gli si appoggia una concentrazione di pietre tenute da malta (US 65) con pianta pseudo circolare, atta a sostenere un elemento verticale ligneo che andava infisso nella buca a sezione quadrangolare (US 66), fig.25 (a destra).

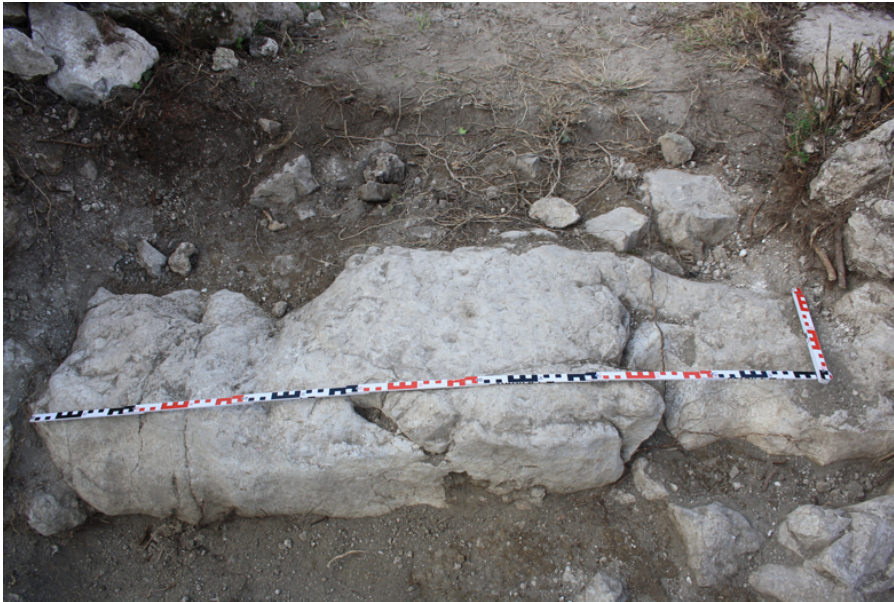
Fig.28 Probabile soglia a Nord del vano (US 55)

La pulizia ha inoltre permesso di constatare che all'estremità Nord del vano, tra le USM 20 e 60 la roccia si presenta particolarmente levigata, probabilmente con l'intento di realizzare una soglia di accesso (US 55), fig.28.

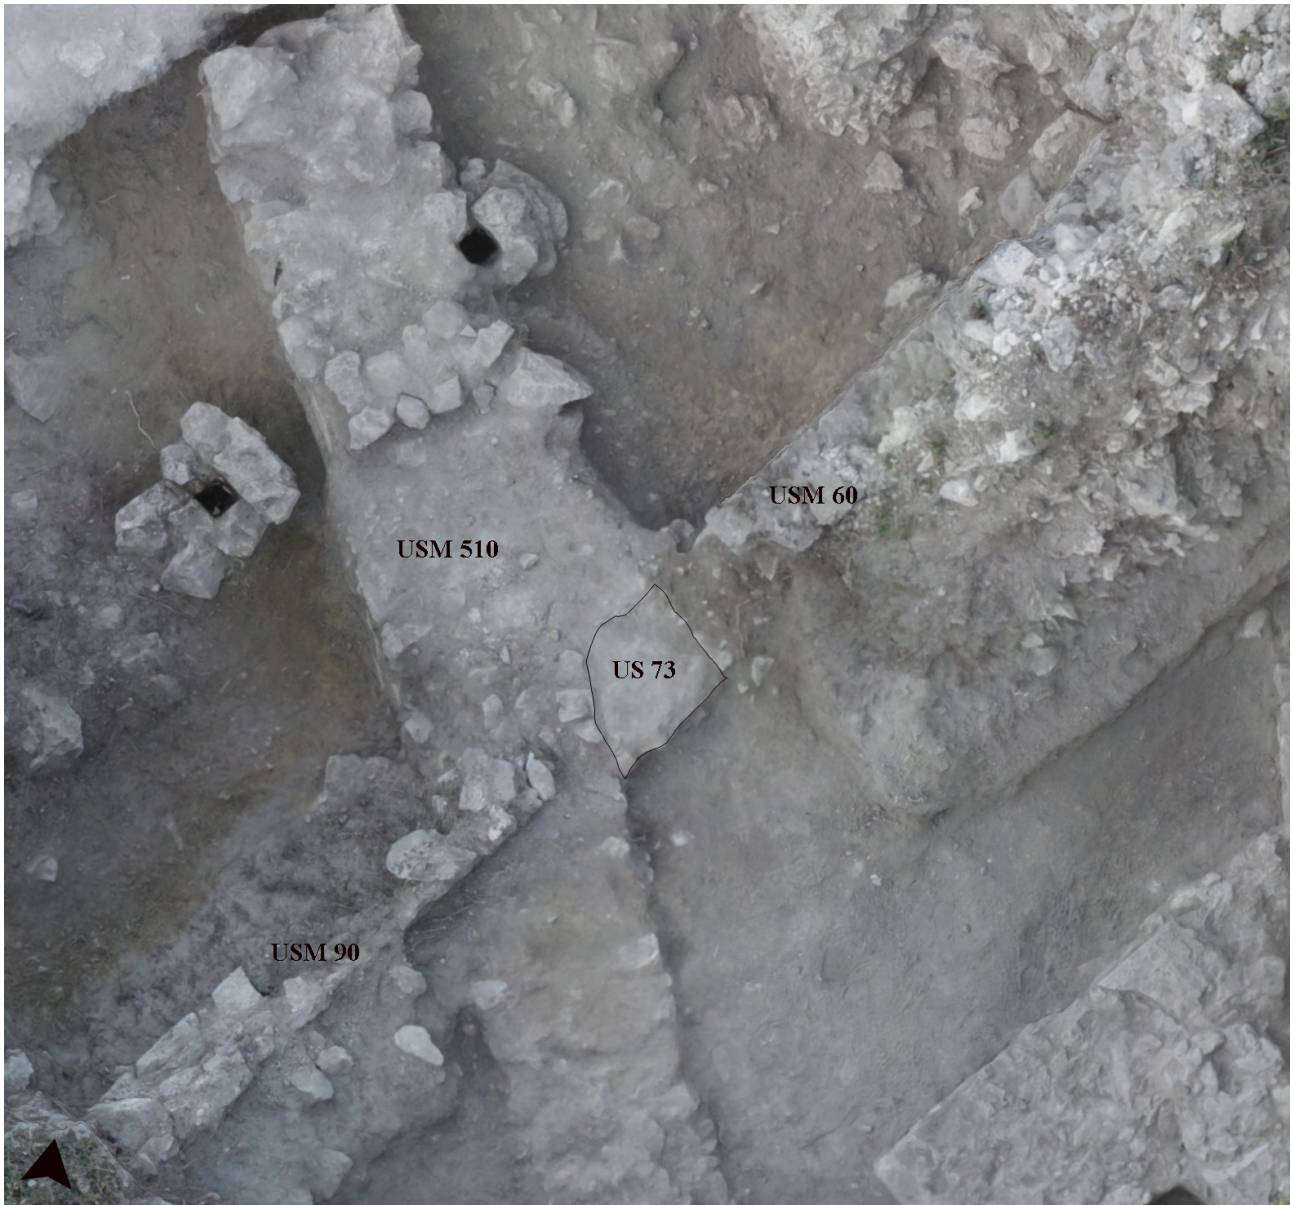
Fig.30 L'US 73 che congiunge la rasatura dell'USM 510 con l'USM 60

Infine, la pulizia dell'ultima porzione compresa tra le USM 60 e 90, ha portato all'individuazione di uno strato di terra piuttosto compatta e mista a malta (US 73) che chiudeva lo spazio tra le USM 60 e 510, creando una sorta di piano di calpestio insieme alla cresta dell'USM 510, fig.30.

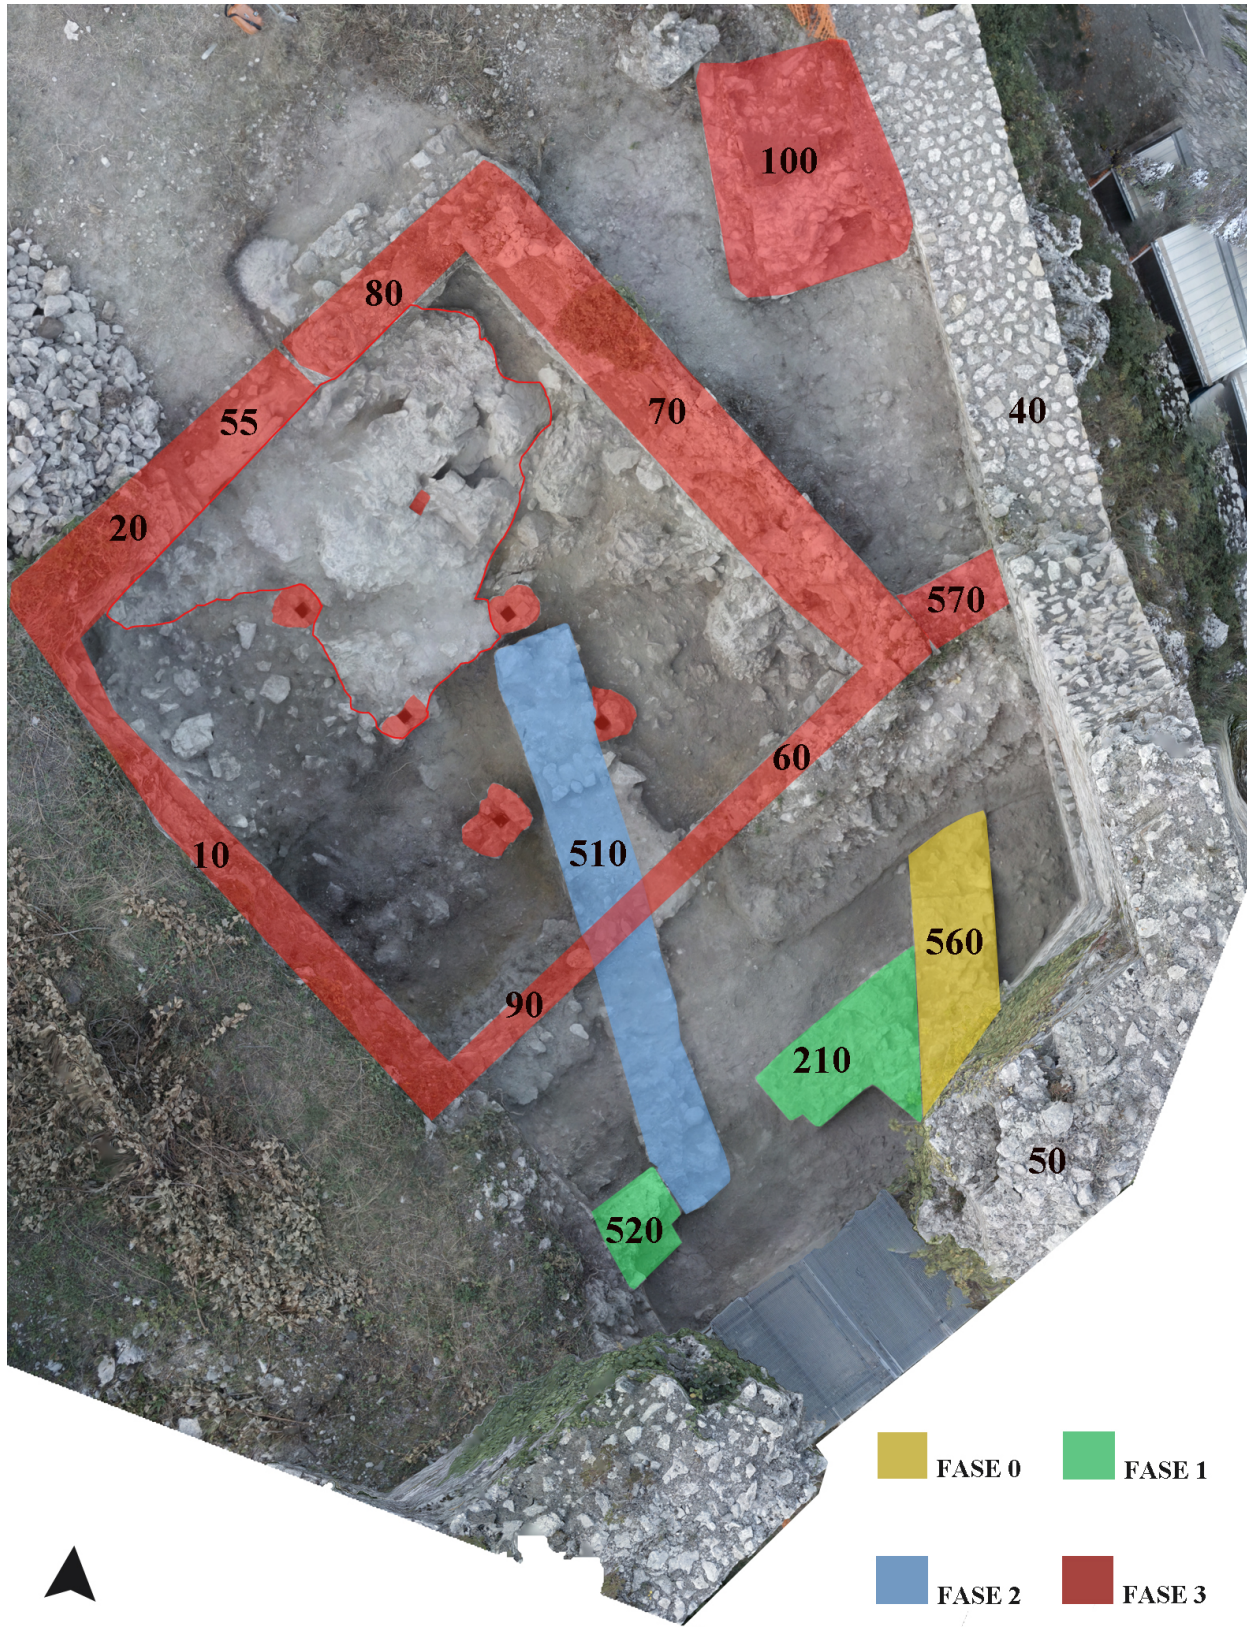
Fig.31 L'area di scavo con indicazione delle fasi edilizie riscontrate

Innanzitutto, bisognerebbe comprendere se l'intera area Sud sia interessata da un omogeneo banco di roccia affiorante, come quello emerso a Nord-Est dell'ambiente con nicchie. Sarebbe auspicabile pertanto un approfondimento nella zona Sud ed Ovest del vano, ma anche nel saggio A3 al fine di capire se le strutture individuate nel saggio A2 (in particolar modo l'USM 560) possano effettivamente proseguire in direzione Nord-Est. Inoltre, proprio la presenza di accumuli con quote ancora piuttosto alte in questo saggio, non consente di precisare con sicurezza i rapporti stratigrafici tra le strutture emerse e quelle già visibili, pertinenti alla cinta muraria S-E che è, tra l'altro, oggetto di pesanti restauri che ne rendono difficile la lettura. Il fronte cronologico, offerto dal materiale ceramico, si presenta purtroppo piuttosto frammentario, restituendo una parentesi temporale abbastanza circoscritta soltanto per la stratigrafia del saggio A2, ascrivibile all'abbandono delle relative strutture a cavallo di fine XIII e inizi XIV secolo. Nonostante le incertezze, è possibile comunque proporre un'ipotesi di scansione cronologica in almeno tre fasi che vedono la realizzazione delle diverse strutture messe in luce (fig.31).

1° Fase - Dalle indagini è emersa la presenza di due muri (USM 520-210) con andamento SO-NE che descrivono un ingresso (di cui sono ben leggibili gli stipiti), arretrato di circa 1,30 m verso Nord rispetto alla cortina interna del perimetrale Sud del palazzo (USM 50). Proprio la presenza degli accumuli precedentemente citati consente di ipotizzare, con le dovute cautele, una datazione del così detto ingresso meridionale (USM 210-520) che non vada oltre la metà del XIII secolo.

2° Fase - In un momento non troppo distante, e comunque compreso in questo lasso di tempo, la messa in disuso di questo ingresso meridionale è seguita dalla realizzazione di un imponente muro, anch'esso con andamento SO-NE (USM 510) ma parallelo al muro di cinta orientale (USM 40), fig.33 (a dx). Al momento non è dato sapere se effettivamente queste due strutture possano aver funzionato simultaneamente, tanto da creare una sorta di corridoio che fungesse da ridotto fortificato di accesso alla corte. Ciò che sappiamo è che anche questa muraglia viene demolita e rasata, per lasciar posto alle strutture di un nuovo vano.

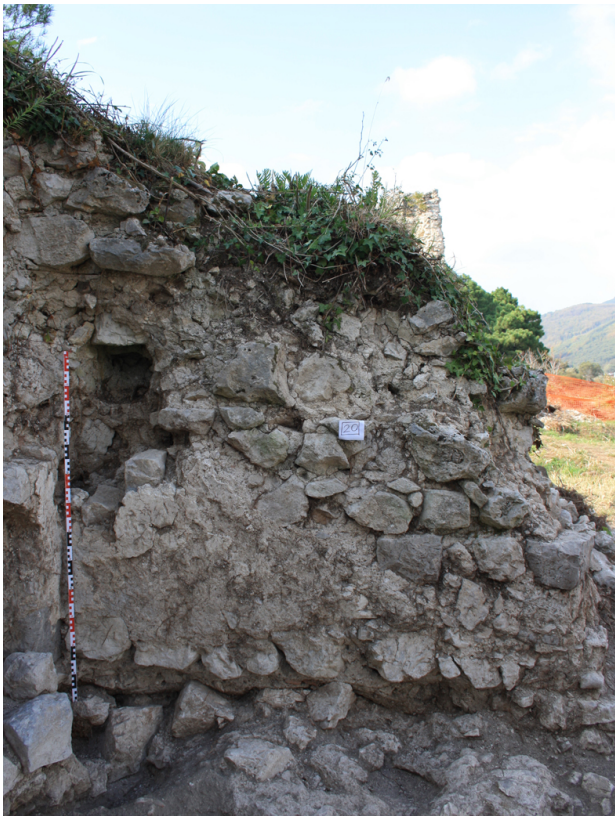
Figg.34-35, a sinistra l'USM 20, a destra le UUSMM 80-540

scavo di 4 buche quadrangolari che interessano il piano roccioso al centro e a Nord del futuro vano. Evidentemente quest'operazione deve aver visto anche una fase di levigatura e regolarizzazione della roccia affiorante, come dimostrano alcuni tagli ad Est (US 74 e 75) e gli strati di malta e pietre atti a riempire le lacune della roccia stessa (US 57-91). Questa fase di sistemazione consente, infine, di realizzare i perimetrali del vano. Di quest'ultimo si riconoscono le USM 10 e 70, ciascuna con doppia fila di nicchie intonacate a sesto ribassato, con ghiera di piccoli elementi lapidei (dove visibile) e blocchetti in tufo nei piedritti (figg.10-12); le USM 20 e 80 a Nord, non ben conservate e verosimilmente interrotte da una soglia realizzata nella roccia stessa (US 55), figg.34-35.
