## MONTEFORTE IRPINO (AV), LOCALITA' SAN MARTINO INDAGINI EFFETTUATE PRESSO IL CASTELLO MEDIOEVALE (OTTOBRE 2019),

### RELAZIONE ARCHEOLOGICA

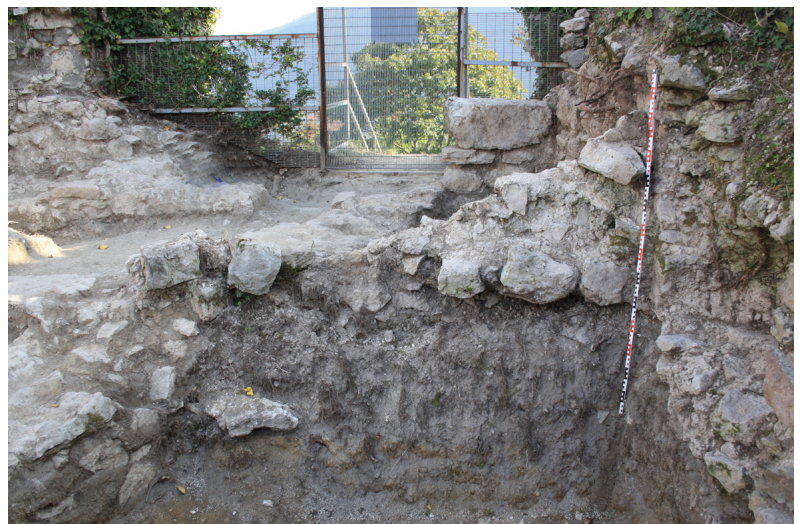
Infine, a Sud si conservano le USM 60 e 90, figg.15-36 (a destra).

Quest'ultima, oblitera parte dell'USM 510 ed è realizzata su uno strato di terra che andava a riempire la zona S-O del vano, fino alla cresta dell'USM 510. Il muro Est (USM 60), invece, non sembra giungere fino all'USM 510 ma si arresta circa 50 cm prima, dove si conserva ancora un compatto strato di terra e malta (US 73)

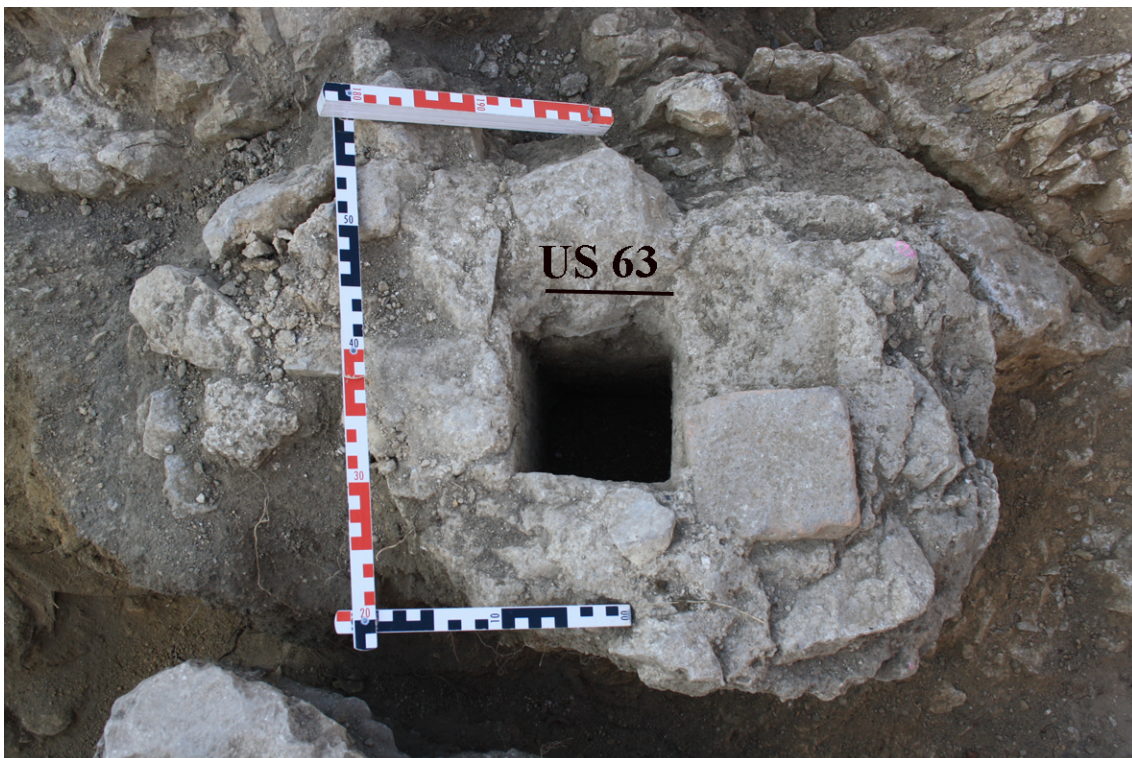
Fig.37 Particolare della buca 63 con tracce di malta (US 81) e mattone pavimentale (US 82)

che occlude lo spazio tra 60 e 510 (e che potrebbe rappresentare tuttavia una rasatura della porzione Ovest dell'USM 60). Questa sistemazione conferma che la cresta del muro 510 costituisce una quota di riferimento per un piano di calpestio che però, in questa zona del vano non sembra conservarsi. E' invece presente in piccoli frustuli in corrispondenza delle UUSS 57 e 91 a Nord. Inoltre, in prossimità delle buche, si conservano ancora labili lacerti di un piano di malta che, in alcuni casi, conserva tracce in negativo della posa in opera di laterizi, come dimostra il mattone quadrangolare ancora in posto in prossimità della buca US 63, fig.37.

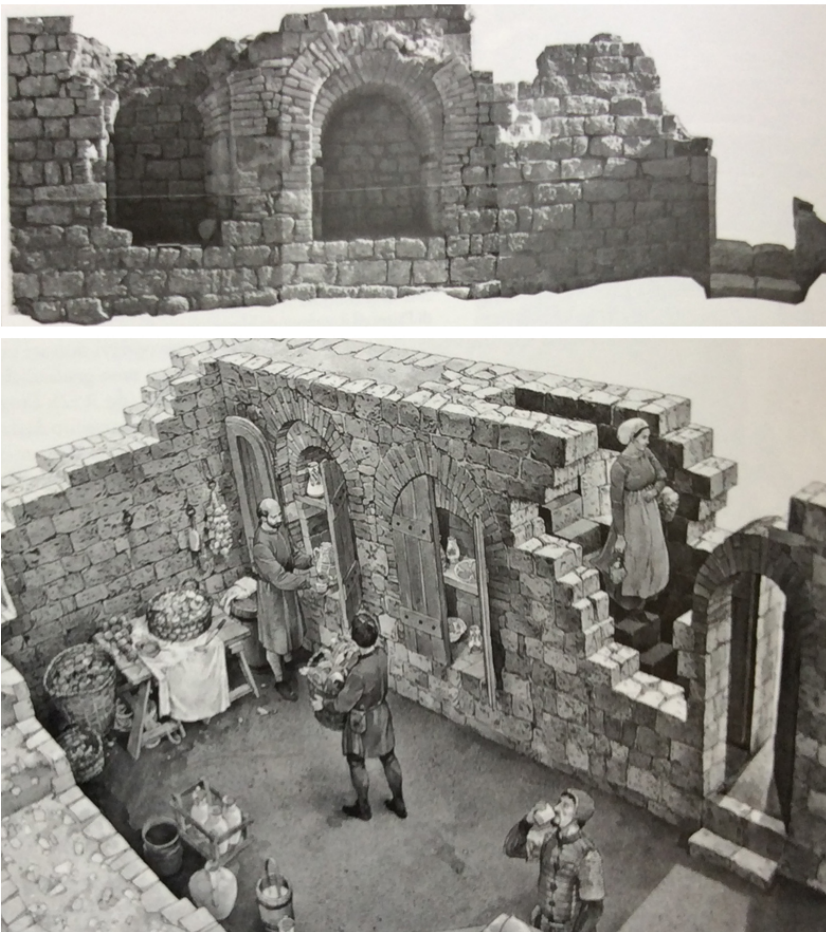
Fig.38 Castel di Pietra (da Citter 2009)

Nicchie organizzate in file regolari che interessano tutta la lunghezza dei muri, sono visibili ad esempio nel donjon di Taurasi (AV), dove sono ascrivibili ad una fase di XV secolo, quando il secondo livello della torre viene adibito a dispensa (LO PILATO 2011:258; LO PILATO 2015). Anche nel palazzo di Campiglia Marittima si riscontrano nicchie in posizione simmetrica, impiegate per riporre oggetti dell'arredo domestico (BIANCHI 2003:222). Sempre in Toscana, un caso interessante è rappresentato da Castel Di Pietra, dove nelle fasi di ristrutturazione del palazzo databili agli inizi del XIV secolo, si introducono nello spessore del muro Nord due armadi inquadrati da archetti in mattoni (CITTER 2009:125-126) fig.38, così come nella torre di Rocca Cerbaia (GATTIGLIA, MILANESE 2009) e a Montarrenti nelle fasi di XIII-XIV secolo (CANTINI 2003).
